RAPPORT

Kontrol af GeoDanmark-data 2020
Fuldstændighed og tematisk korrekthed

18. December 2020

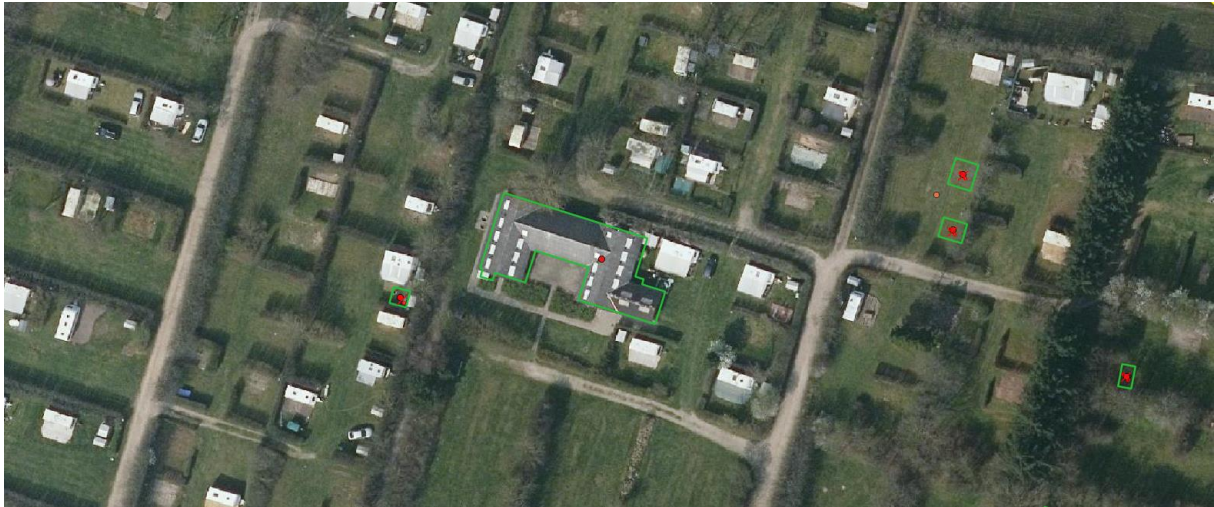
I OP3AJ1 er der relativt mange Overskydende bygninger, hvoraf en del kan henføres til et campingområde, hvor småbygninger (men over 10m²) optræder i GeoDanmark data, men ikke findes i ortofoto (antagelig har der været registreret nogle campingvogne som bygning).

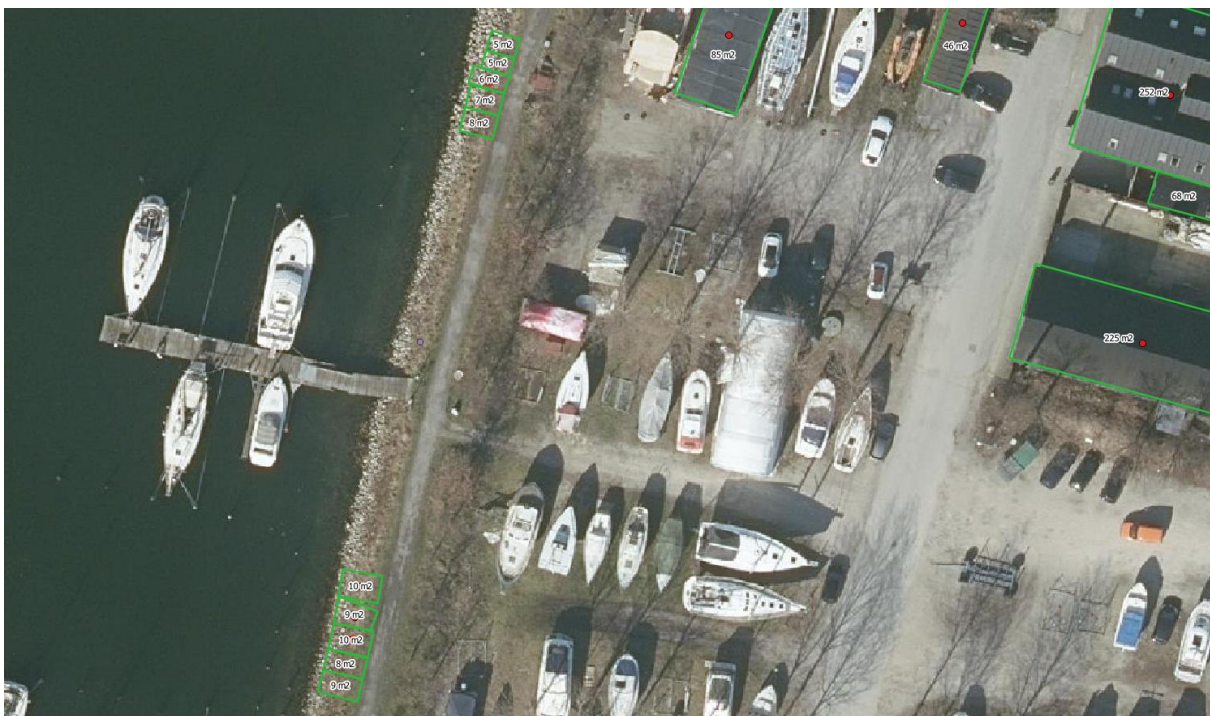
I gennemgangen er det konstateret, at der er del bygninger under minimum <10m/<25m, som er overskydende. NIRAS har registreret nogle af disse – men har ikke gjort det systematisk - som overskydende, og der er efterfølgende filtreret på arealstørrelsen, så de ikke indgår som fejl. Nedenstående er et eksempel på overskydende småbygninger (langs kysten). De to klynger af småbygninger indgår som to fejl i fuldstændighedsberegningen.

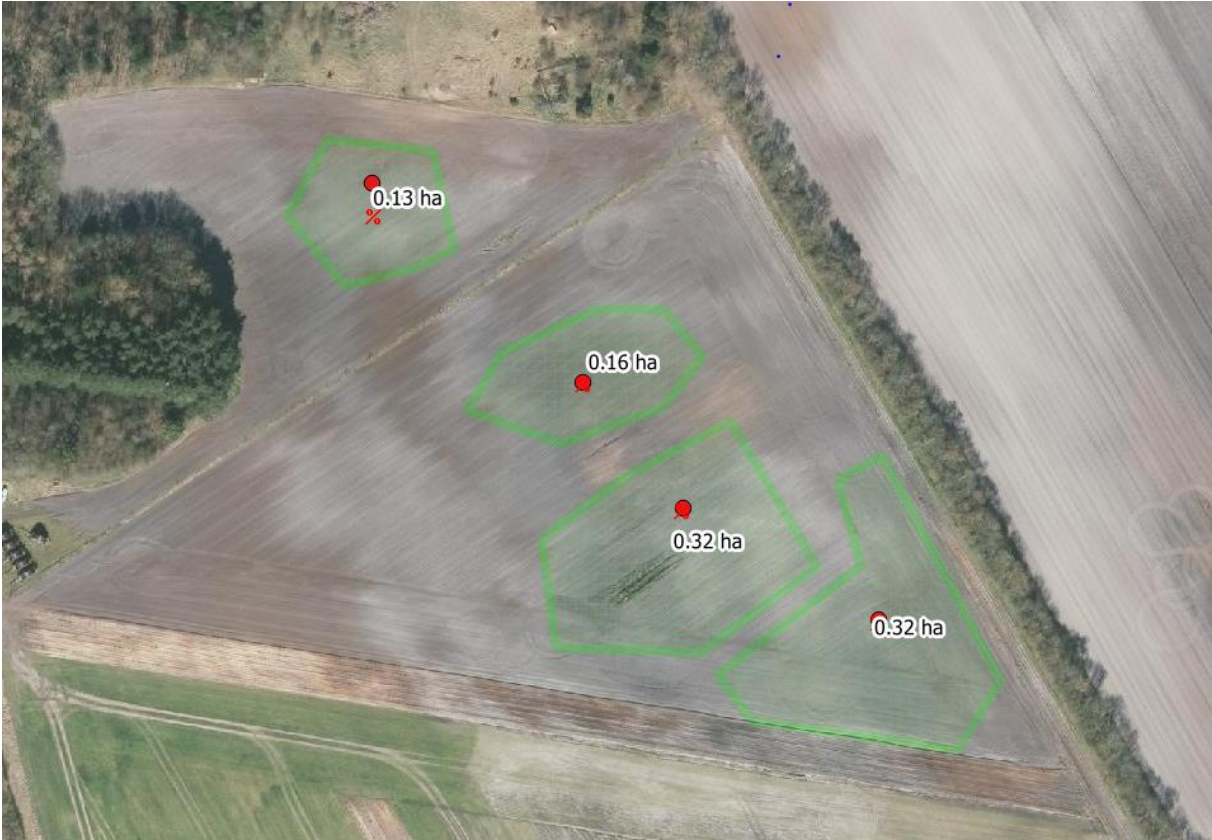
2019 ortofoto:

I AJ2, søer under 10ha er der en del overskydende søer på dyrkede arealer, hvor søerne tydeligvis ikke kan ses i hverken 2019, 2018 eller 2017 ortofoto. Ved ekstra kontrol i forhold til 2020 ortofoto ses imidlertid at de dyrkede områder tilsyneladende er omlagt til natur, herunder med anlæg af søer, så det tyder på at områderne er totalajourført i forhold til 2020 billeder. Dette gælder for 7 af de 9 overskydende objekter. Et eksempel er vist på nedenstående udklip af ortofoto.

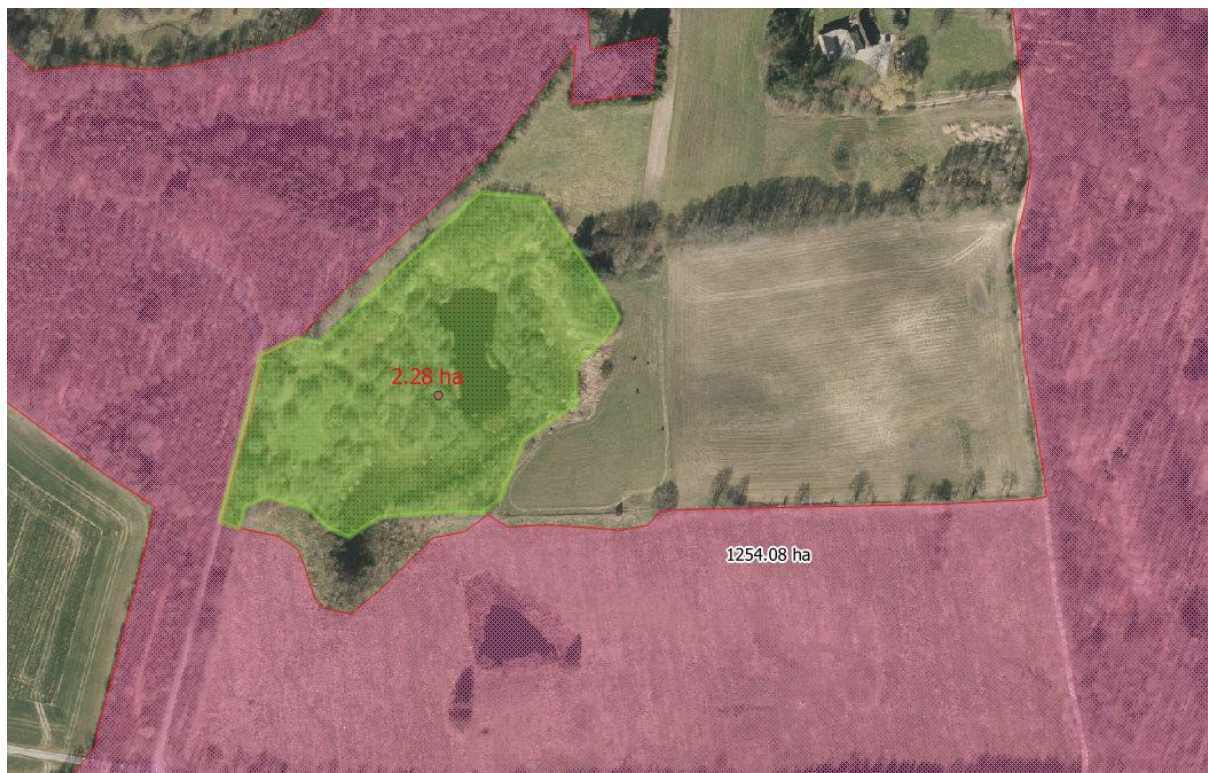
Ved gennemgang af de store skove >500ha er der nogle steder konstateret store (nominelle) afvigelser mellem Geodanmark data og ortofoto. Reglen om at der accepteres op til 30% afvigelse medfører at disse nominelt store afvigelser ikke registreres som manglende eller overskydende. Nedenstående er et eksempel, hvor et GeoDanmark skovområde på 1254 ha burde udvides med tilgrænsende skov på ca. 2,28 ha.

- Ved gennemgang af de store skove >500ha er der nogle steder konstateret store (nominelle) afvigelser mellem GeoDanmark data og ortofoto. Grundet reglen om at der accepteres op til 30% afvigelse bliver disse nominelt store afvigelser ikke registreret som manglende eller overskydende. Det kunne overvejes om reglen om 30% afvigelse suppleres med en maks. tilladelig arealafvigelse.
